# RÉNOVATION D'UN MUSÉE HISTORIQUE : *AUX PETITS SOINS D'UN BIJOU NAMUROIS*

Propriété de la Ville de Namur, l'ancien hôtel particulier des comtes de Groesbeeck et des marquis de Croix est un édifice classé au Patrimoine exceptionnel de Wallonie. Il évoque l'atmosphère d'une demeure aristocratique du Siècle des Lumières. Reconstitué en 1751 autour de l'ancien édifice du 17<sup>e</sup> siècle, il répond aux trois règles fondamentales de l'architecture privée du 18<sup>e</sup> siècle, à savoir le respect de l'intimité, la recherche d'une fonctionnalité nouvelle ainsi que l'intérêt pour le monde extérieur. Aujourd'hui écrin du Musée des Arts décoratifs, il rencontre de nouveaux défis et remplit de nouvelles fonctions auxquels il doit s'adapter.

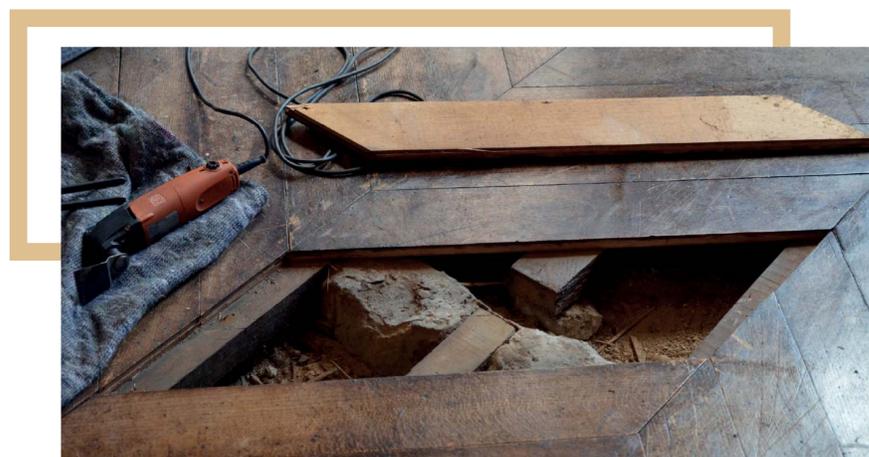
Parquet en point de Hongrie. Dépose de 3x2 lames  
Lames en chêne (21mm d'épaisseur) présentant des traces de débit moderne.  
Cloutage moderne, en biais dans la rainure. Assemblage en fausse languette  
(en bout également). Solives (65x70 mm) en bon état - sapin

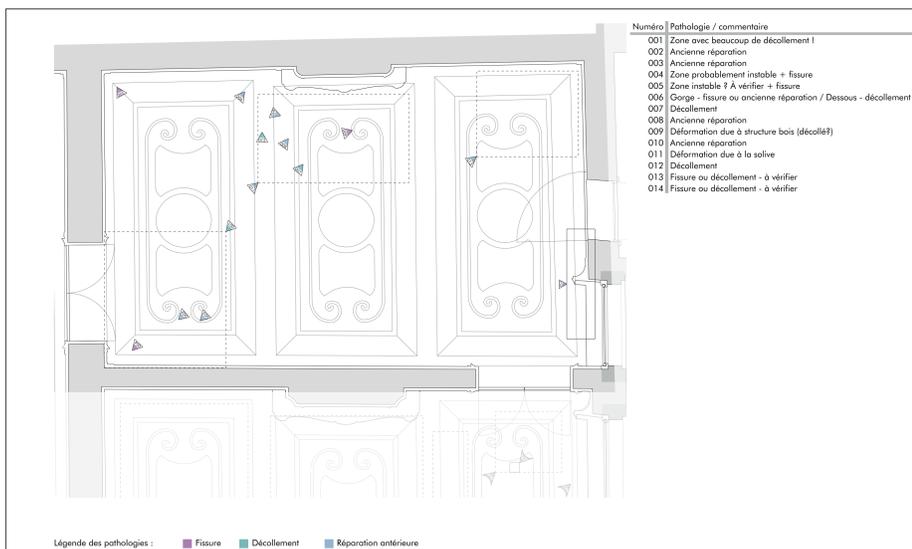
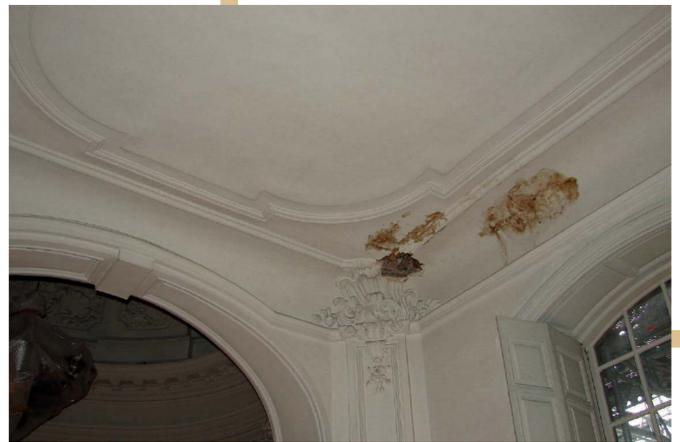
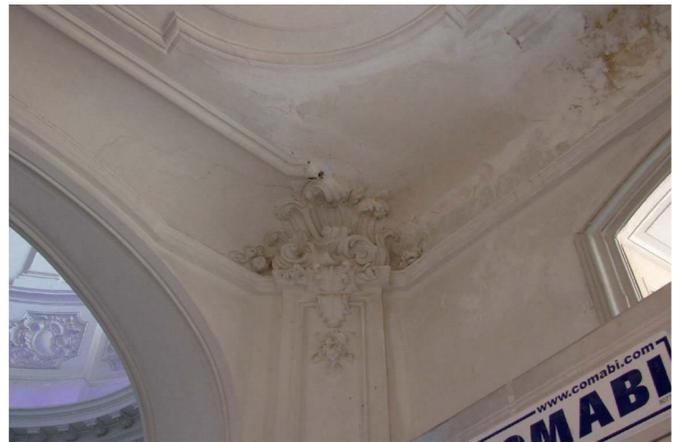
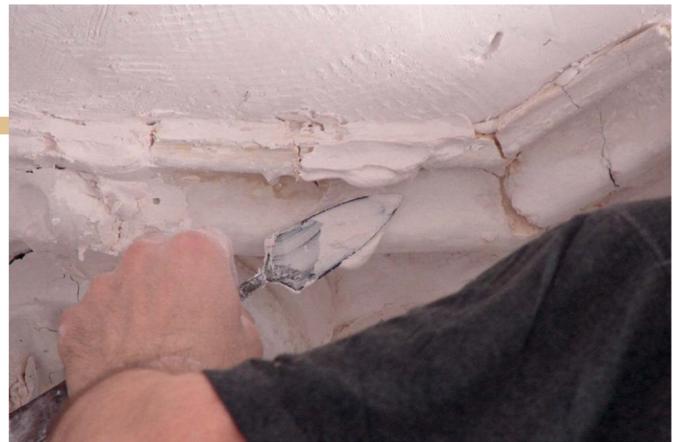
Vue du plafond du salon qui suit le grand salon, au rez-de-chaussée: chaque type de dégradation a reçu un code couleur permettant de les répertorier sur des plans pour une vue globale. Vous pouvez également apercevoir sur certains plafonds des collants de couleur encore présent résultant de cette étude (notamment dans le boudoir et la chambre de Madame). Dans le cadre de la restauration, l'intervention principale consistera en l'injection de colles d'adhérence.

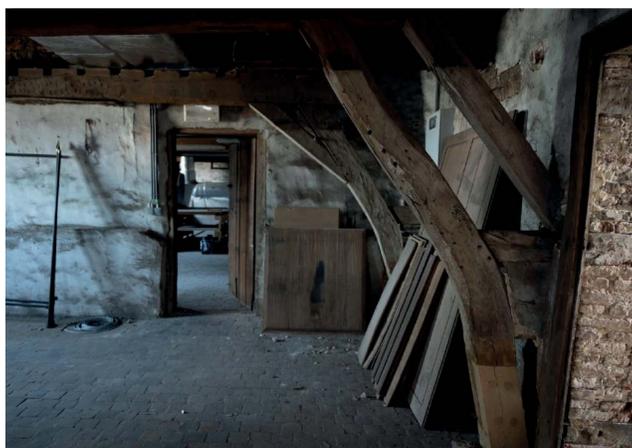
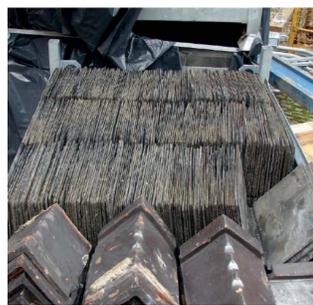
Certains éléments des poutres de la charpente ont fait l'objet de greffes aux endroits trop endommagés. Ces interventions très localisées ont permis de garder les parties d'origines encore en état, riches sources d'information sur les pratiques de l'époque en matière de débitage du bois, d'assemblage et d'organisation de l'espace. Plusieurs poutres portent des traces de petits coups réalisés pour une meilleure accroche de l'enduit qui les recouvrait et qui permettent de comprendre l'emplacement d'anciennes cloisons découpant l'espace en ce que l'on suppose avoir été des petites chambrées pour des domestiques.

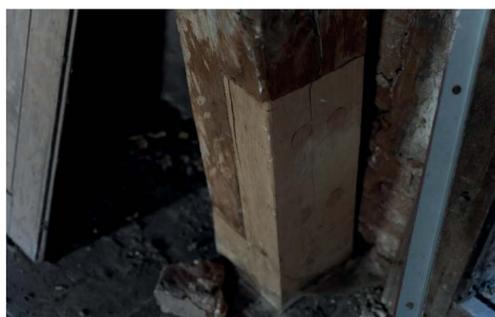
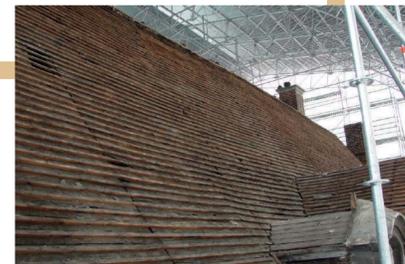
Chaque ardoise et chaque tuile a été ôtée et testée manuellement avant d'être remplacée. Celles qui étaient abîmées ont été remplacées.

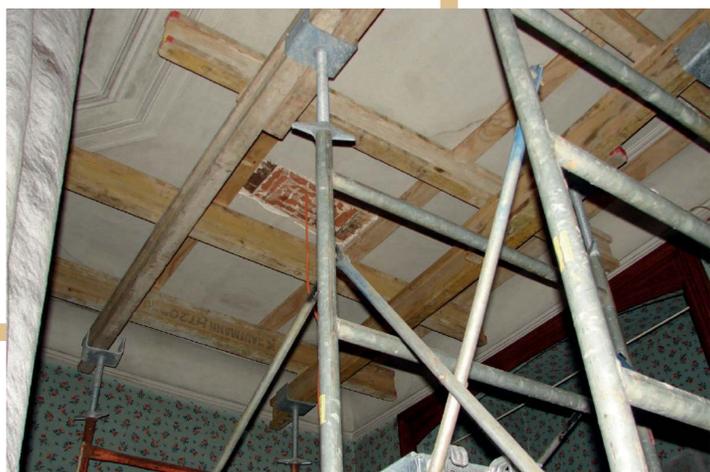
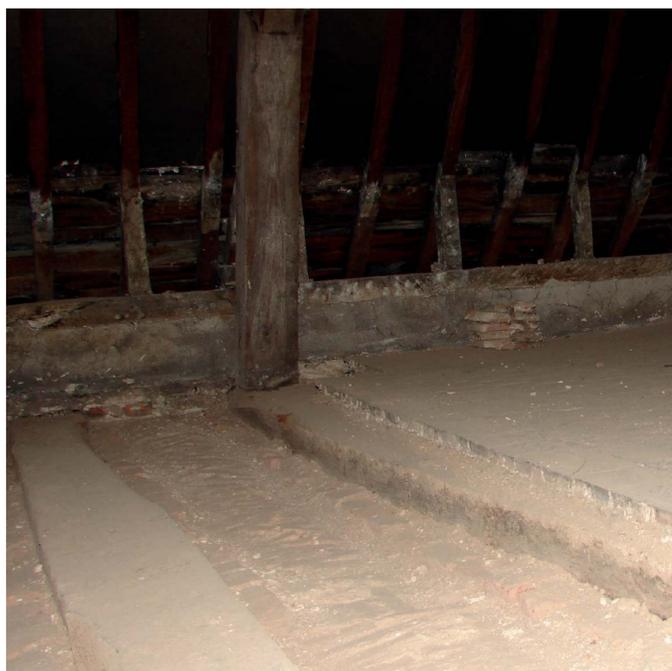
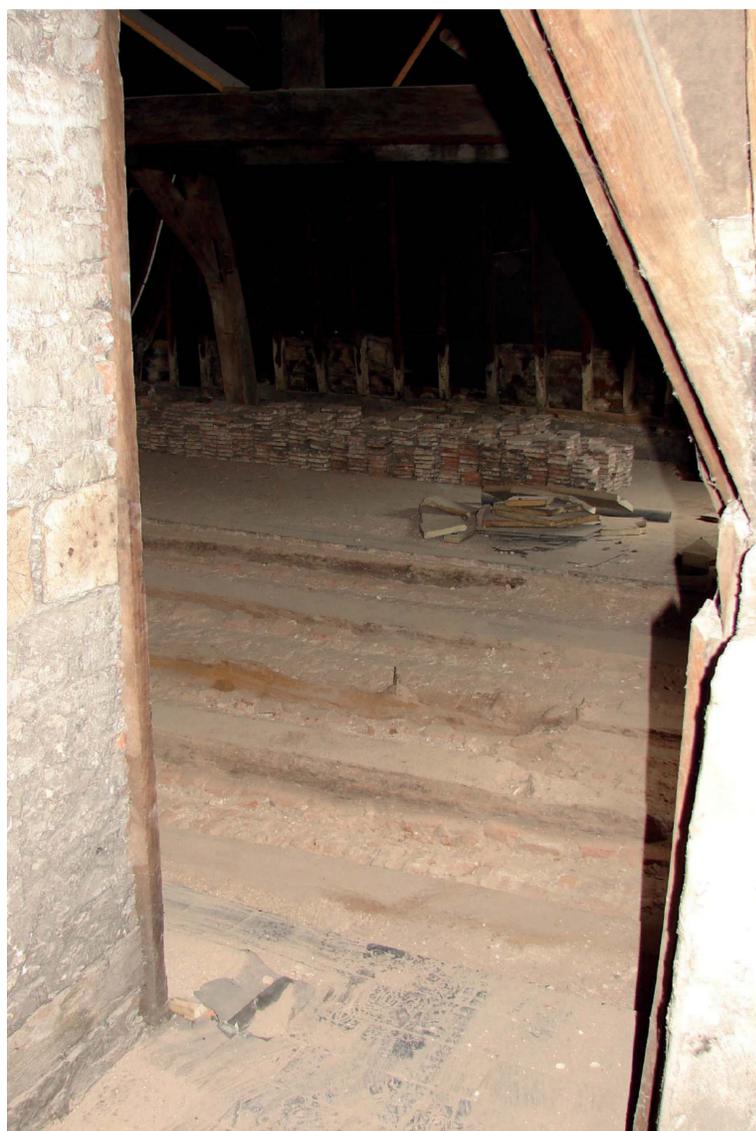
Le plafond de la chambre de Madame était dans un état critique dû aux anciennes infiltrations d'eau via les combles. Les sondages du plafond ont révélé une poutre centrale complètement rongée par l'humidité, suite à quoi un échafaudage de soutien a été posé dans l'attente des travaux qui ont eu lieu en 2014. Pour accéder à cette poutre sans démonter le plafond stuqué, les carreaux de terre cuite revêtant le sol des combles juste au-dessus de la pièce ont été enlevés, ce qui a permis de découvrir non pas une structure en bois comme c'est le cas en d'autres lieux de l'édifice, mais bien un ensemble de voussettes en briques séparées les unes des autres par des poutres en bois.

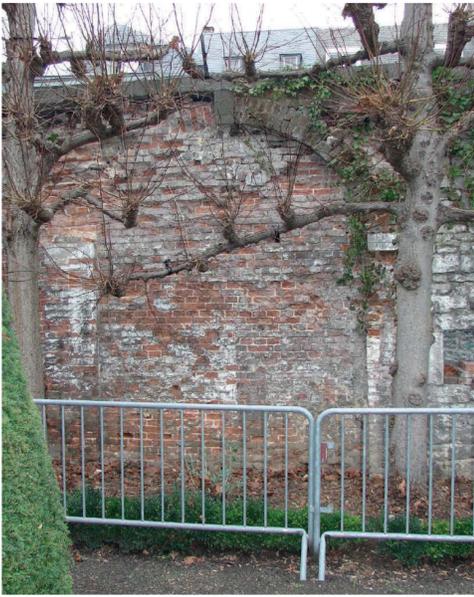
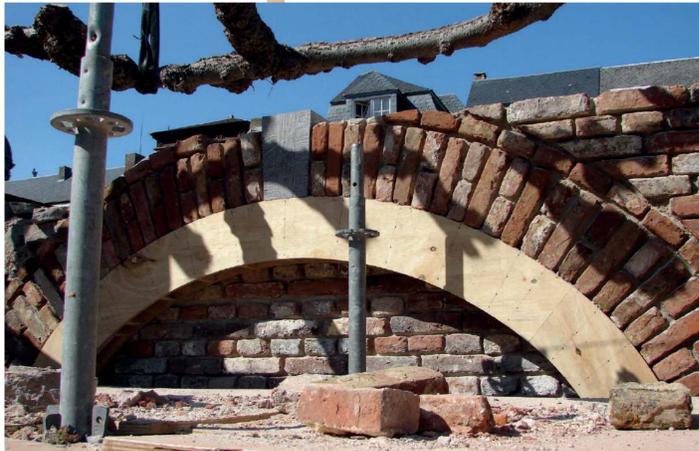
Le mur prolongeant l'aile nord de l'hôtel, devenu instable, a été restauré. Déjointoiement/rejointoiement, réinsertion de briques aux endroits effondrés, démontage des faux arcs de décharge (ils permettent de créer un effet de symétrie avec les pavillons en face) et remontage ont été nécessaires pour sécuriser les lieux.

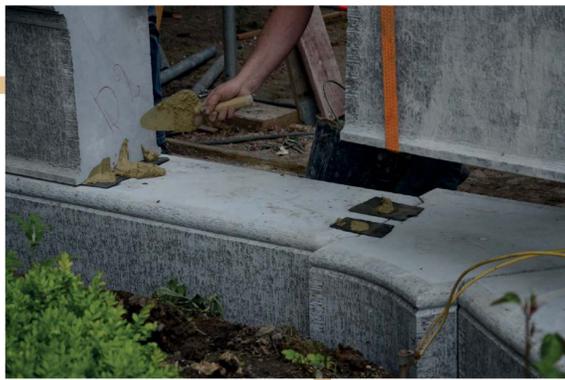
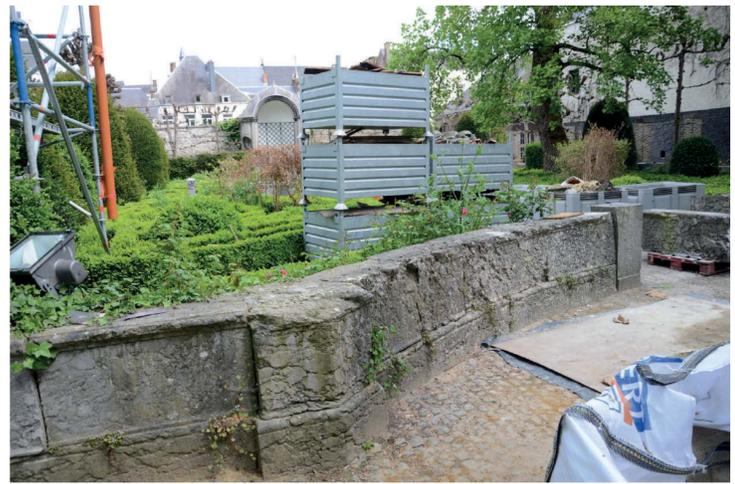
Menaçant de s'effondrer, le muret qui sépare la cour d'honneur et le jardin a été entièrement démonté et remplacé.

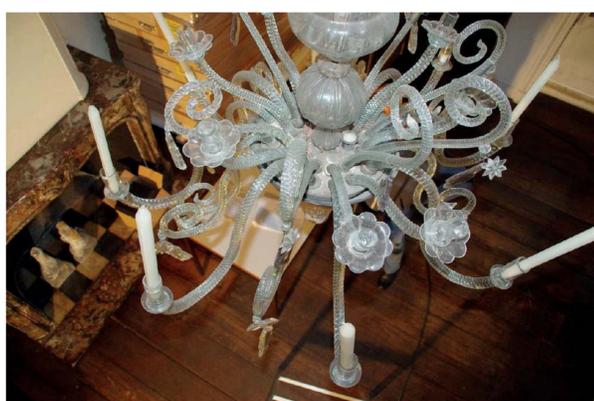
Certains lustres n'étaient pas électrifiés

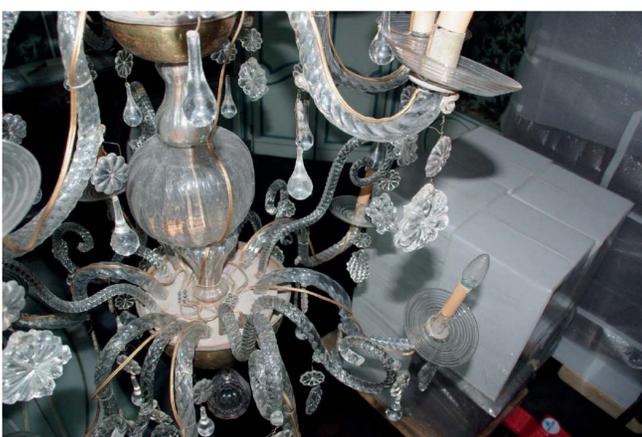
Exemple d'ancienne électrification, aux câblages forts visibles

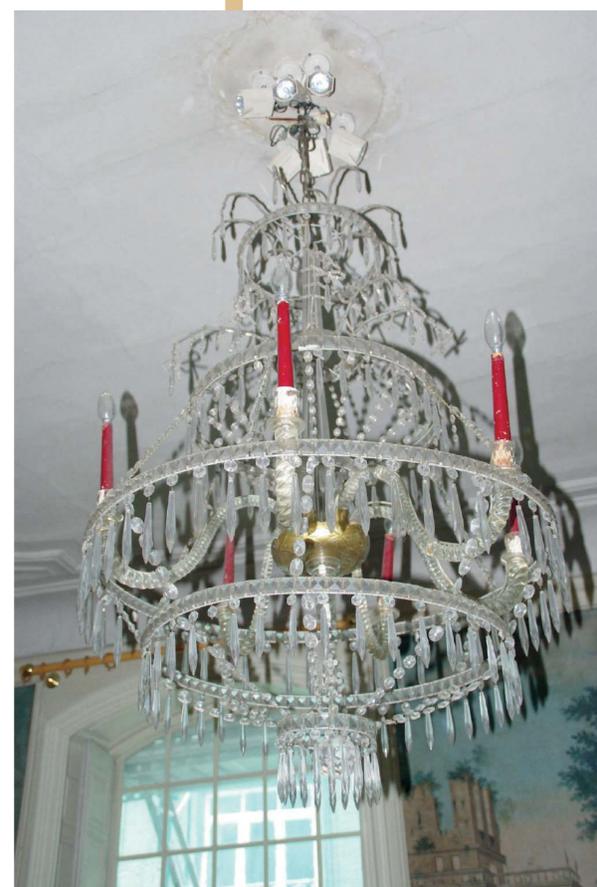
Lustre du boudoir avant restauration

- Nettoyage et dépoussiérage ;
- Restauration des dorures ;
- Restauration des pampilles et des bras abîmés et remplacement là où il en manquait.

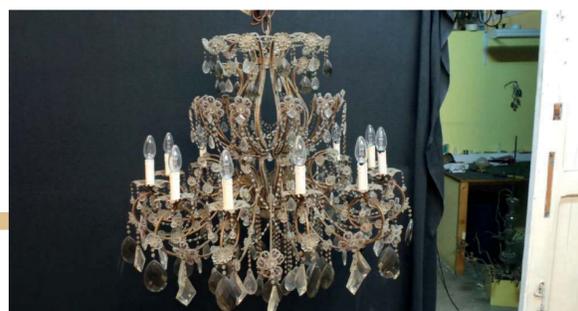
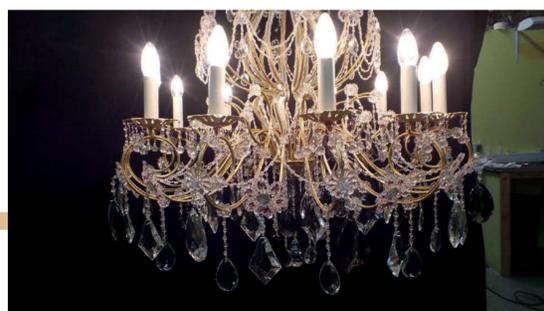
Un bel exemple d'avant/après nettoyage et dépoussiérage : l'éclat des dorures ainsi que le jeu de transparence et reflets dans les pampilles est retrouvé.
