Conseil communal de Namur Spécial inondations 14 septembre 2021

**Assainissement des eaux usées
Impacts sur les installations
Situation et mesures**

Impacts sur les installations INASEP des inondations

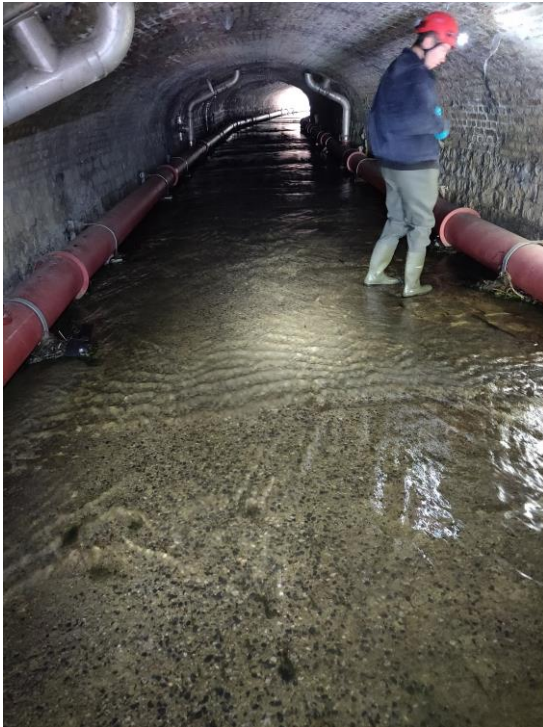
- Impacts orage 24 juillet sous l'angle des installations INASEP:
 - Houyoux: inondations liées au débordement du cours d'eau. Installations INASEP pas impliquées mais impactées (arrachage de manchettes de raccordement au collecteur).
Coordination INASEP SPW dans le cadre de la surveillance cf intervention nettoyage fin juin du SPW

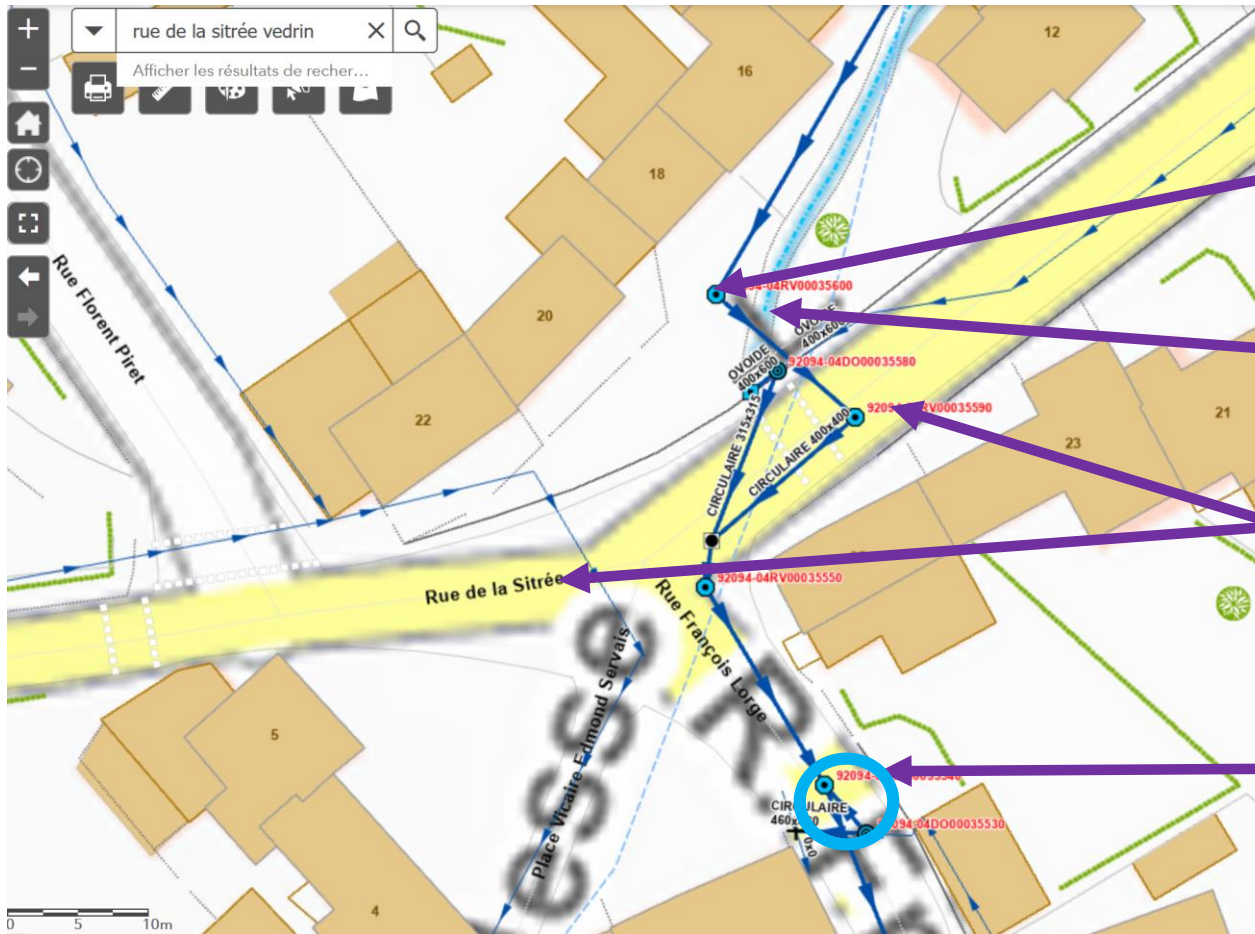
Description de la problématique au niveau de la rue de la Sitrée

- 1) Débordement d'une Chambre de visite sur le collecteur
- 2) Débordement du Frizet
- 3) Ruissellement de surface non absorbé par les avaloirs
- 4) Débordement à la connexion entre l'égouttage

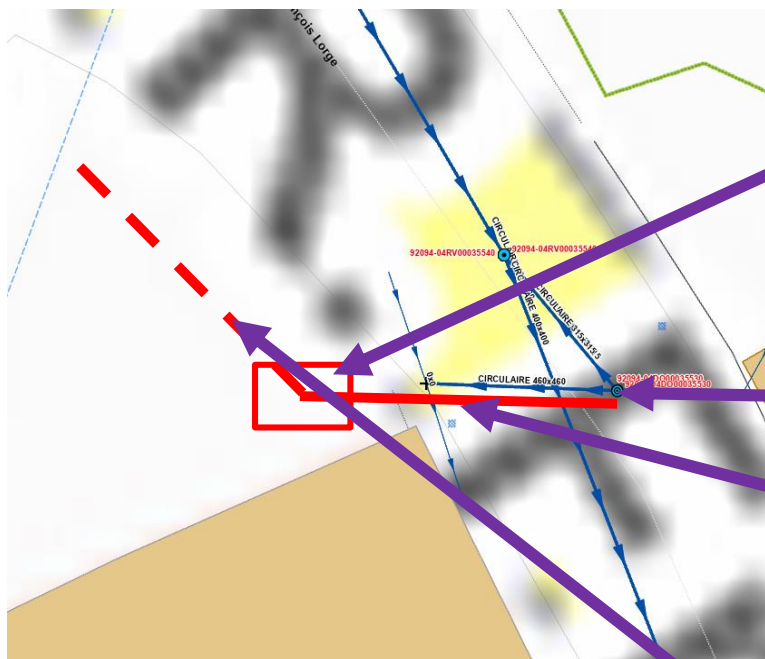
Réalisation d'une inspection caméra sur une partie du tuyau communal de trop plein d'un DO rue Lorge

Renforcement qui a bloqué l'endoscopie et a justifié la création d'un regard par la Ville de Namur

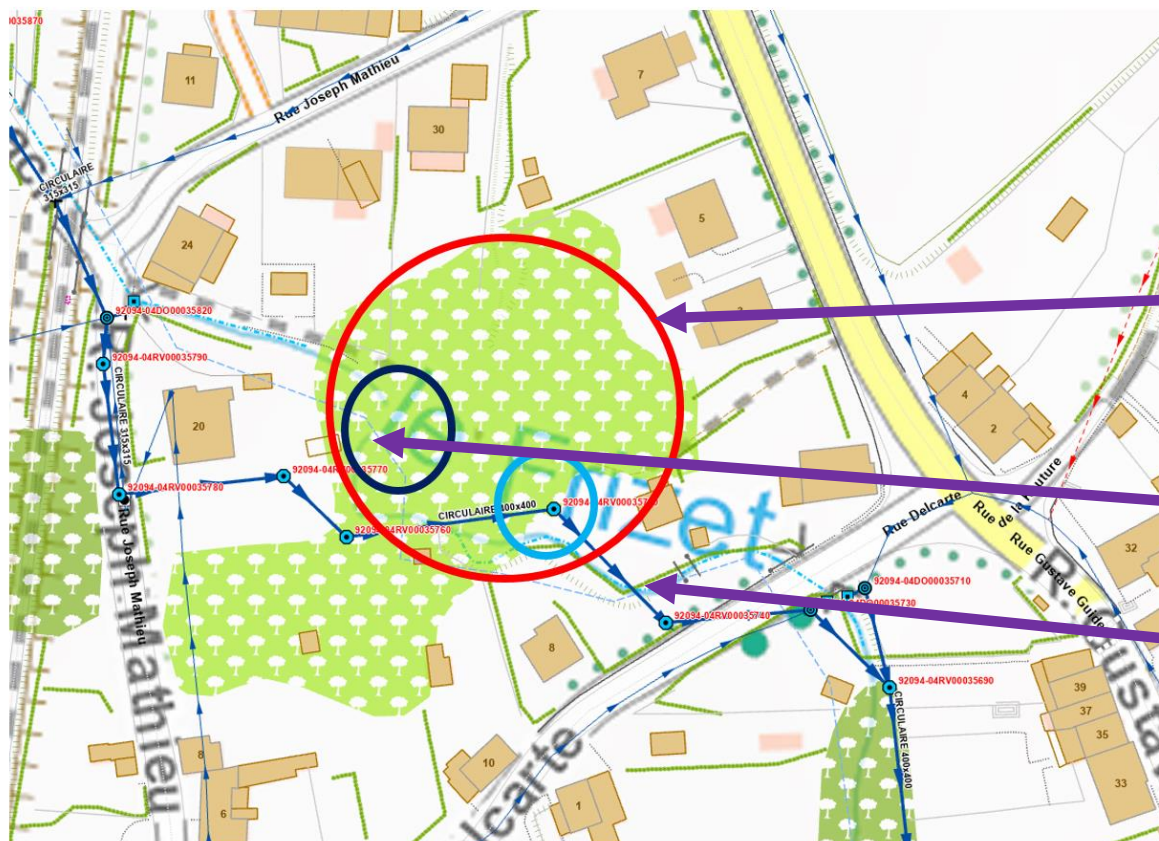
1^{ère} Zone – Rue Delcarte et Rue Joseph Mathieu

Inondation de la parcelle privée en bordure du Frizet et du collecteur

Cercle rouge = zone inondée

Cercle noir = zone où le Frizet a débordé. Garde d'eau de +/- 10 cm

Cercle bleu = CV qui a débordé. Elle est très basse avec une faible ligne d'eau.

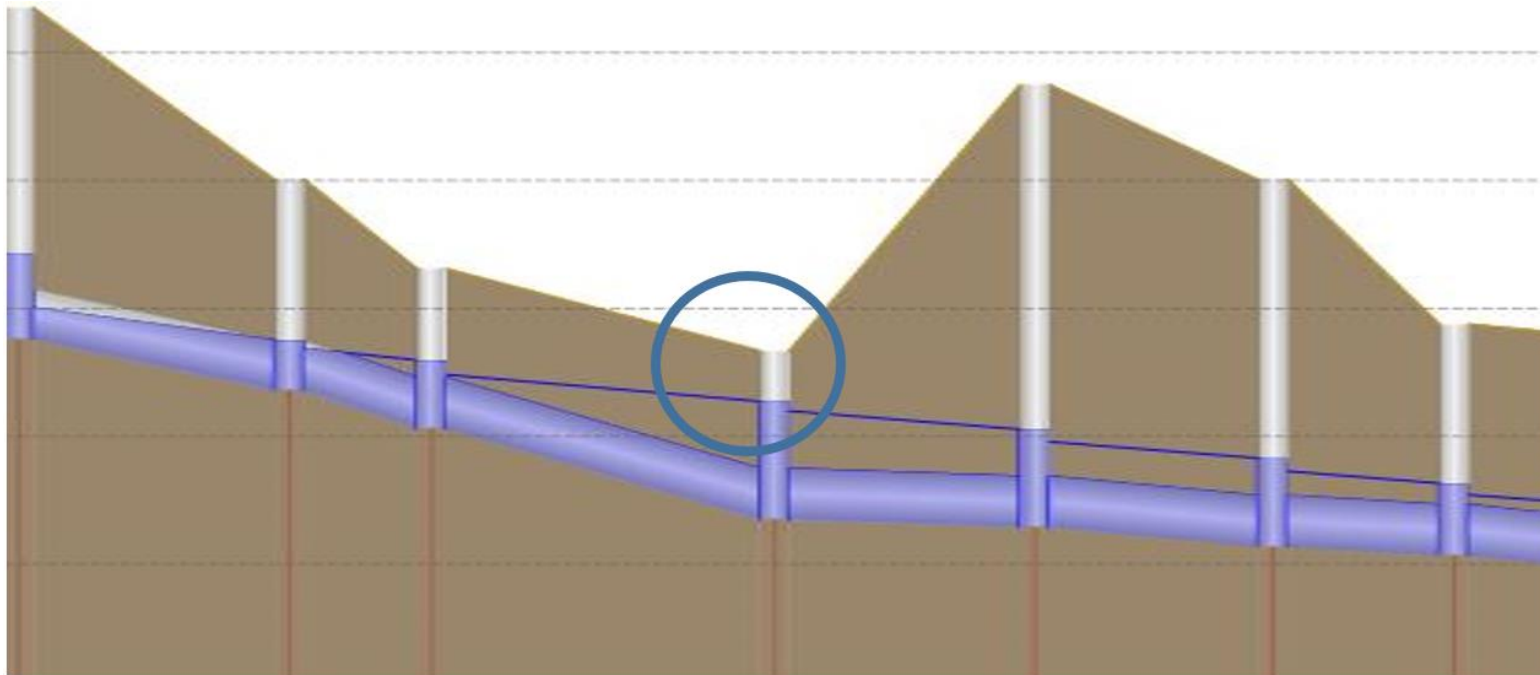
Pré-analyse hydraulique par modélisation de la situation à la rue Delcarte permettant de valider la création de la réhausse de la chambre de visite qui déborde
