# RÉNOVATION D'UN MUSÉE HISTORIQUE : *AUX PETITS SOINS D'UN BIJOU NAMUROIS*

Propriété de la Ville de Namur, l'ancien hôtel particulier des comtes de Groesbeeck et des marquis de Croix est un édifice classé au Patrimoine exceptionnel de Wallonie. Il évoque l'atmosphère d'une demeure aristocratique du Siècle des Lumières. Reconstitué en 1751 autour de l'ancien édifice du 17<sup>e</sup> siècle, il répond aux trois règles fondamentales de l'architecture privée du 18<sup>e</sup> siècle, à savoir le respect de l'intimité, la recherche d'une fonctionnalité nouvelle ainsi que l'intérêt pour le monde extérieur. Aujourd'hui écrin du Musée des Arts décoratifs, il rencontre de nouveaux défis et remplit de nouvelles fonctions auxquels il doit s'adapter.

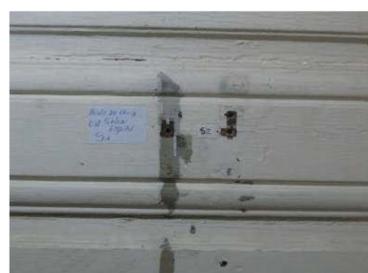
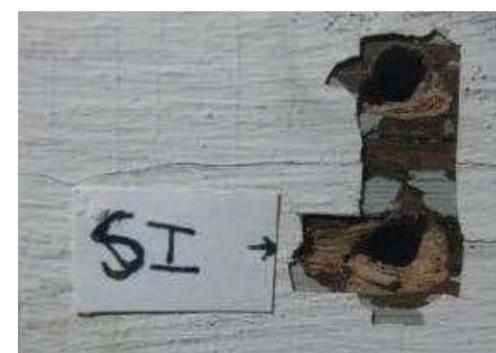
Suite à cela, une analyse (en 2018) a été réalisée, portant sur certaines des strates les plus anciennes :

Une couche huileuse brune appliquée directement sur le bois, se retrouvant dans la plupart des sondages. L'analyse en laboratoire a établi qu'il s'agissait d'une couche de préparation à la première peinture. Elle n'a donc jamais été visible comme couche de finition.

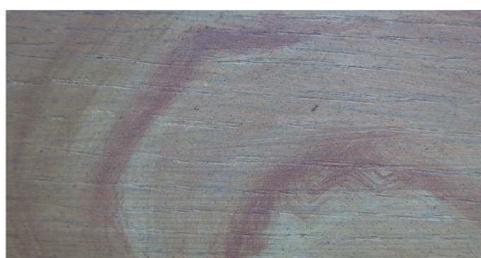
Dans les petits appartements à l'étage les sondages ont permis de dégager un décor peint ancien, une imitation de bois très libre et un peu fantaisiste qui daterait de la fin du 18<sup>e</sup> siècle.

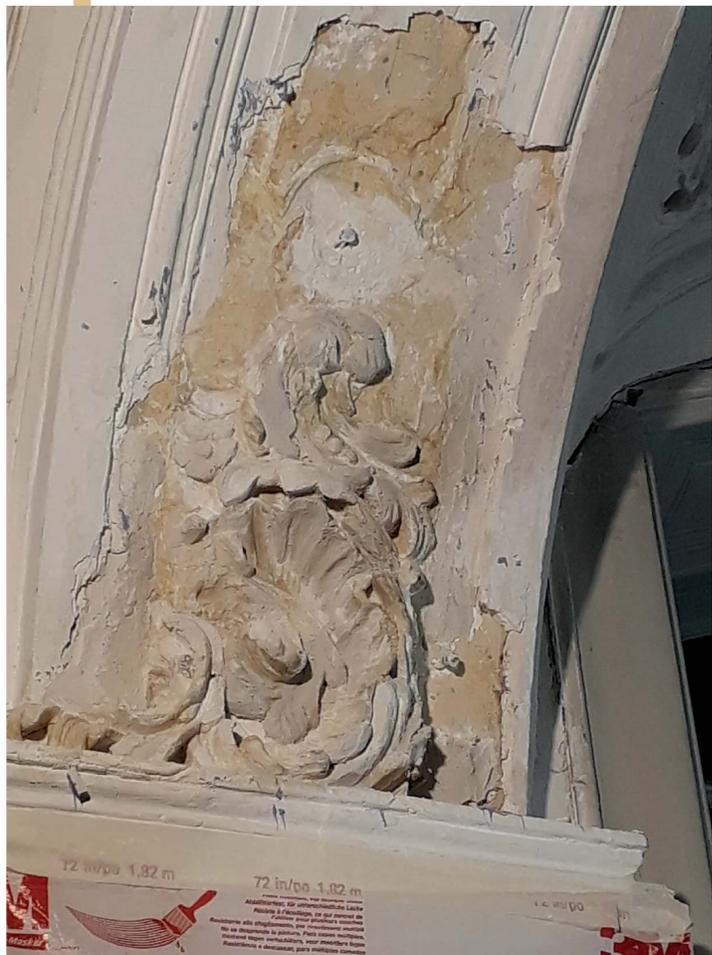
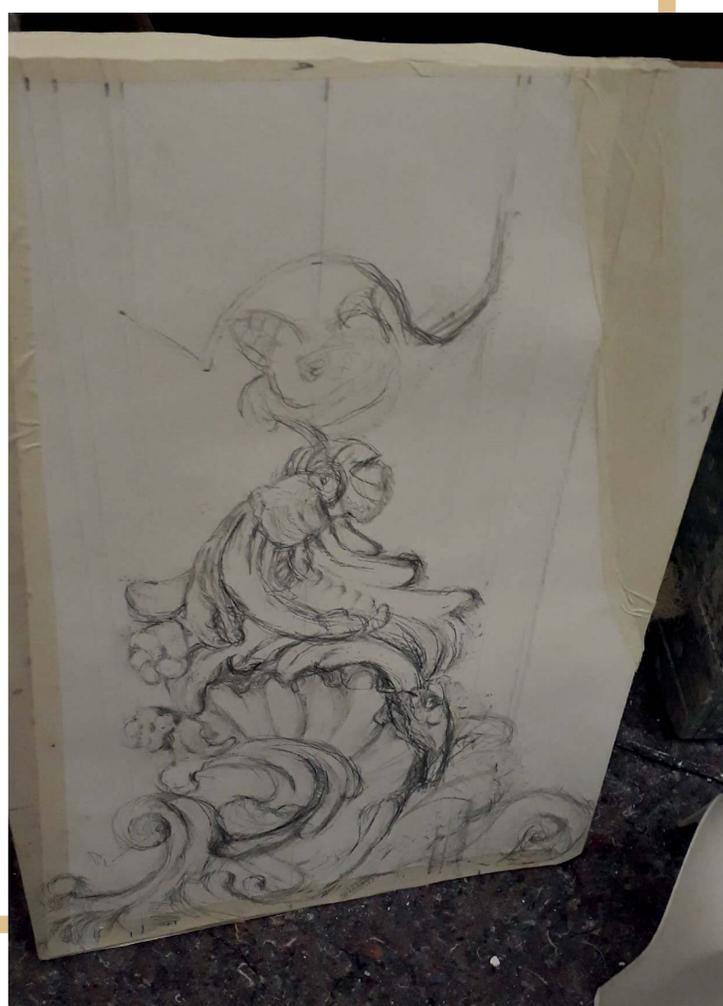
Le plafond et les murs sont décorés de stucs datant de 1751 - 1752 et sont l'œuvre de Baptiste Jonquoy et Joseph Hustin. Ils sont le plus beau témoin d'un décor rococo en stuc conservé à Namur. Les ornements situés entre la porte d'entrée et les deux courettes ont un aspect moins précis que les suivants. Une étude a été menée par un stucateur sur l'un de ces ornements afin d'en vérifier l'authenticité (2019). Les parties modernes ont été ainsi enlevées et des traces de l'ornement original ont été mises à jour. Partant de ces restes et en comparaison avec les ornements authentiques dans la seconde partie du vestibule, l'artisan a tenté de remodeler un ornement qui serait plus intégré à l'ensemble.

Cette démarche a mené à une conclusion déterminante sur la manière d'intervenir dans les restaurations : mieux vaut laisser des ornements mal restaurés et les expliquer que d'essayer de recréer quelque chose (ou un état) qui n'a peut-être jamais existé.

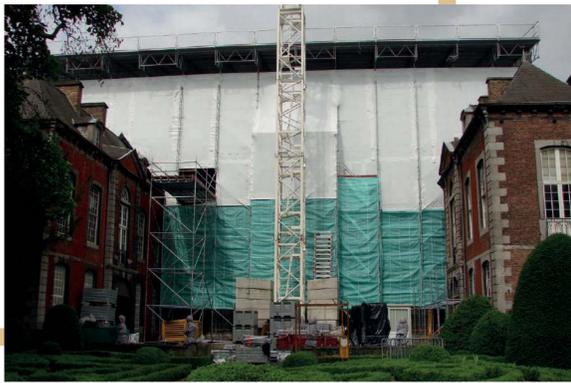
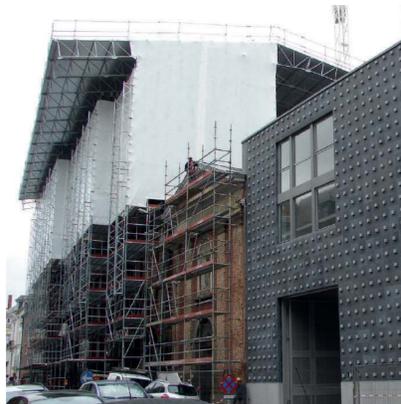
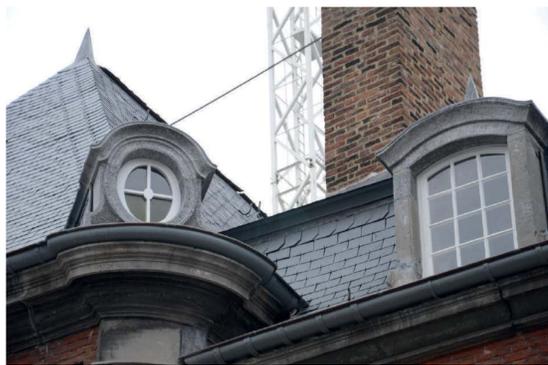
L'entièreté des toitures, des charpentes, des châssis, ainsi que les façades du corps central ont été restaurés.

Les pierres de taille sur les façades ont été nettoyées ou, si trop endommagées, remplacées.

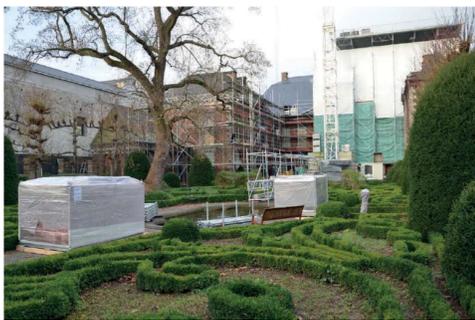
Menaçant de s'effondrer, le muret qui sépare la cour d'honneur et le jardin a été entièrement démonté et remplacé.
